Splet: www.mojdar.siDovoljenje za delo št.:10200-11-/2022/5MOJDAR, Mojca Verhovec s.p., Kočevska cesta 271, 1291 ŠKOFLJICA
VARNOST IN ZDRAVJE PRI DELU & POŽARNA VARNOST & HACCP SISTEM**NAROČNIK:** ZKMŠ LITIJA
Trg na Stavbah 8a
1270 LITIJA**OBJEKT:** KULTURNI CENTER
Trg na Stavbah 8a
1270 LITIJADatum: 14. 10. 2025
Številka: 10/25/MD/VZD-VPP**ZADEVA: ZAPISNIK O OGLEDU OBJEKTA S STALIŠČA VARNOSTI IN ZDRAVJA PRI DELU TER VARSTVA PRED POŽAROM**

Dne 30. 9. 2025 je bil z vidika VARNOSTI IN ZDRAVJA PRI DELU TER VARSTVA PRED POŽAROM opravljen ogled poslovnih prostorov KULTURNEGA CENTRA LITIJA na naslovu Trg na Stavbah 8a, 1270 LITIJA.

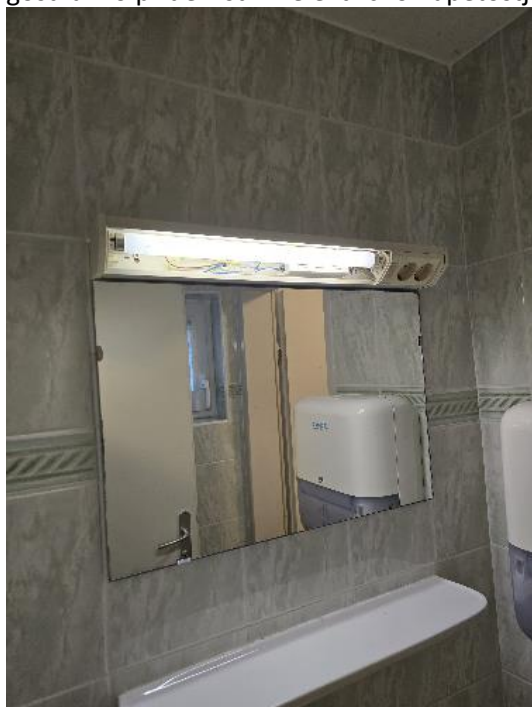
UGOTOVITVE OGLEDA Z VIDIKA VARNOSTI IN ZDRAVJA PRI DELU TER VARSTVA PRED POŽAROM**SANITARIJE - SLUŽBENO****1. NA SVETILKI NAD LIJAKOM V MOŠKIH SANITARIJAH MANJKA ZAŠČITNI PLASTIČNI POKROV.**

Zaščitni pokrov je potrebno namestiti ali zamenjati svetilko zaradi nevarnosti električnega udara. Zaposlen ali gost lahko pride v stik z električno napetostjo 230V, kar je smrtno nevarno.

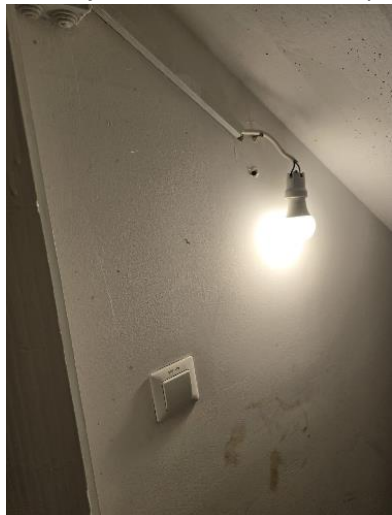
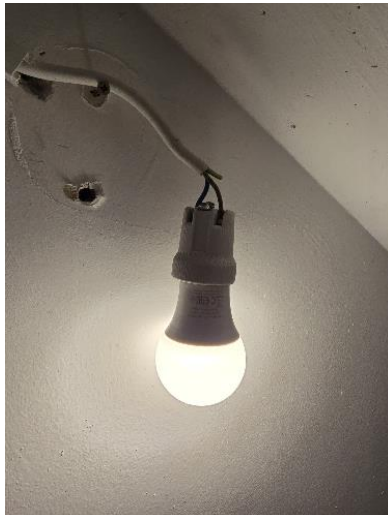
STOPNIŠČE – PREHOD V KLETNO ETAŽO**2. MANJKA STENSKA LUČ. ŽARNICA NI NAMEŠČENA V STENSKO LUČ, AMPAK VISI NA PRIKLJUČNIH ELEKTRIČNIH VODNIKIH 230V.**

Žarnico je potrebno pravilno priključiti oziroma namestiti v stensko luč zaradi nevarnosti električnega udara. Zaposlen ali gost lahko pride v stik z električno napetostjo 230V, kar je smrtno nevarno. Takšna uporaba svetilk je zelo nevarna in nedopustna.

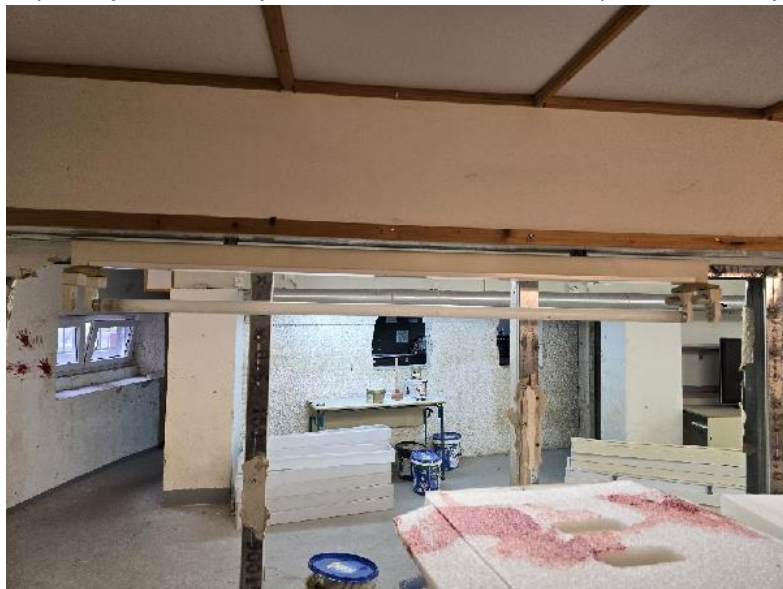
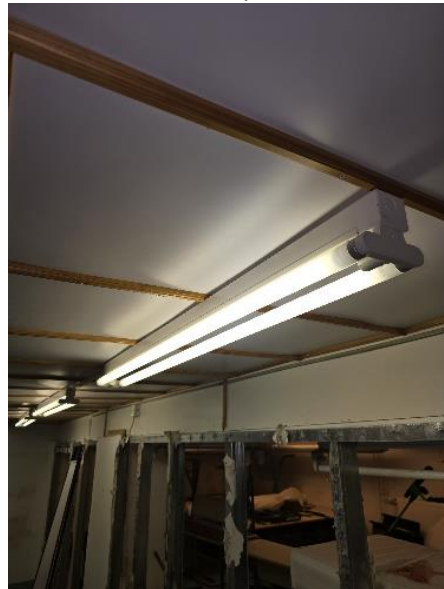
**KLET****3. NA SVETILKAH, KI SO NA DOSEGU ROK, NISO NAMEŠČENI ZAŠČITNI PLASTIČNI POKROVI.**

Svetilke morajo biti zaščitene s plastičnim pokrovom. Zaposlen ali gost lahko pride v stik z električno napetostjo 230V, kar je smrtno nevarno. Takšna uporaba svetilk je zelo nevarna in nedopustna.

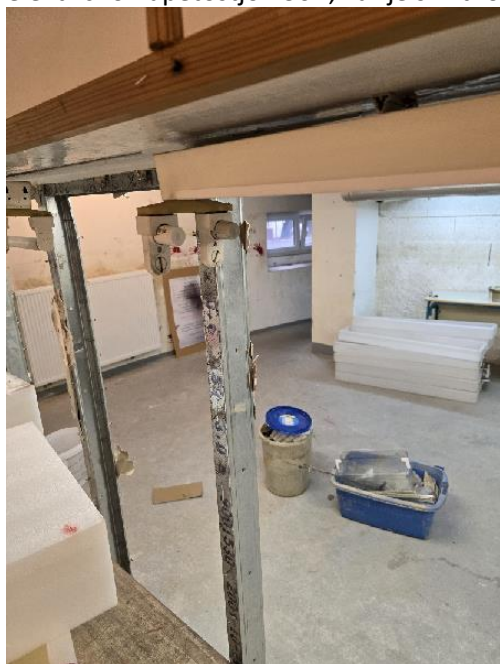
4. MANJKAJO SVETILKI. SVETILKI NISTA NAMEŠČENI.

Svetilki morata biti nameščeni in zaščiteni s plastičnim pokrovom. Zaposlen ali gost lahko pride v stik z električno napetostjo 230V, kar je smrtno nevarno. Takšna uporaba svetilk je zelo nevarna in nedopustna.

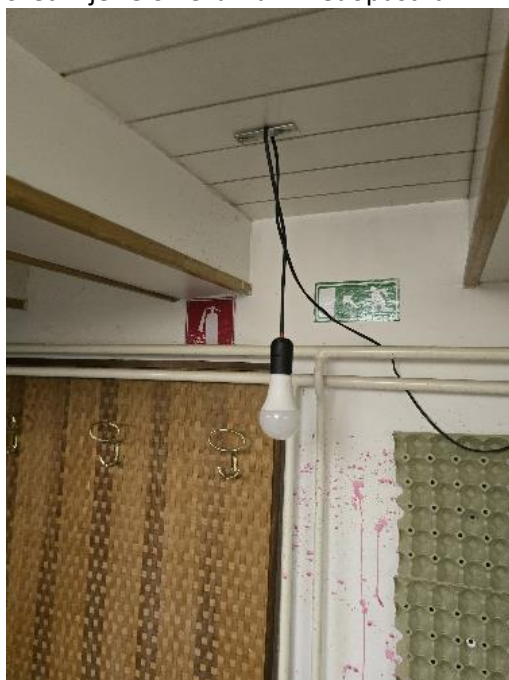
**5. MANJKA STROPNA LUČ. ŽARNICA NI NAMEŠČENA V STROPNO LUČ, AMPAK VISI NA PRIKLJUČNIH ELEKTRIČNIH VODNIKI 230V.**

Žarnico je potrebno pravilno priključiti oziroma namestiti v stropno luč zaradi nevarnosti električnega udara. Zaposlen ali gost lahko pride v stik z električno napetostjo 230V, kar je smrtno nevarno. Takšna uporaba svetilk je zelo nevarna in nedopustna.

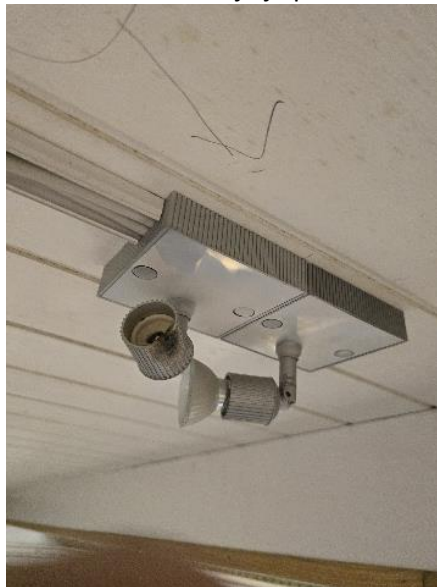
6. NA STROPU SO NAMEŠČENE SVETILKE. NA PLASTIČNEM OHIŠJU SO VIDNE SLEDI OD PREGREVANJA. PREDVIDEVAM, DA JE BILA NAMEŠČENA ŽARNICE PREVELIKE MOČI.

Preveriti je potrebno tip in moč žarnice, ki je že nameščena in uskladiti s predpisano močjo za to grlo. Če žarnica ni ustrezna jo je potrebno zamenjati z ustrezno.

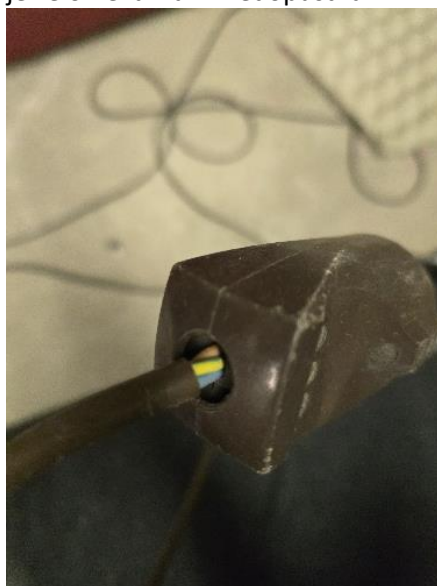
7. NA TLEH SE NAHAJA ČRN PODALJŠEK, KI NIMA USTREZNO NAMEŠČENO IZOLACIJO V OHIŠJE VTIČNICE.

Električar naj ustrezno priključi električne vodnike v vtičnico podaljška. Takšna uporaba električnih podaljškov je zelo nevarna in nedopustna.

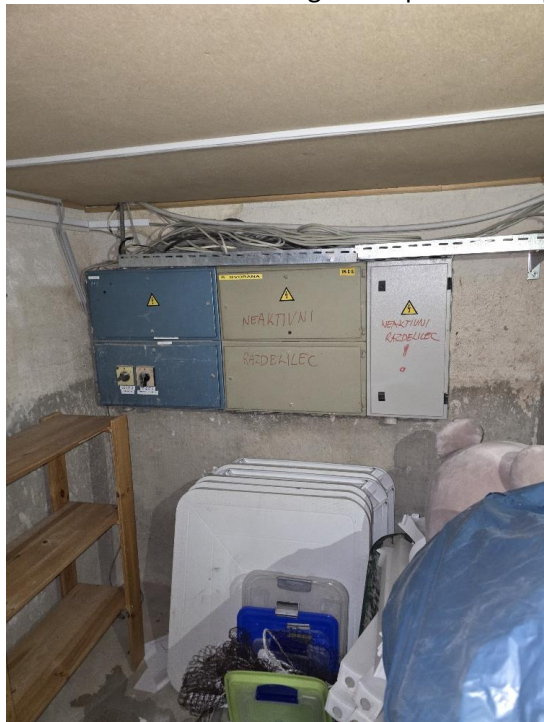
8. ELEKTRO RAZDELILCI POD ODRAM IMAJO ZALOŽEN DOSTOP.

Odstraniti materiale in zagotoviti prost dostop do vsakega elektro razdelilca.

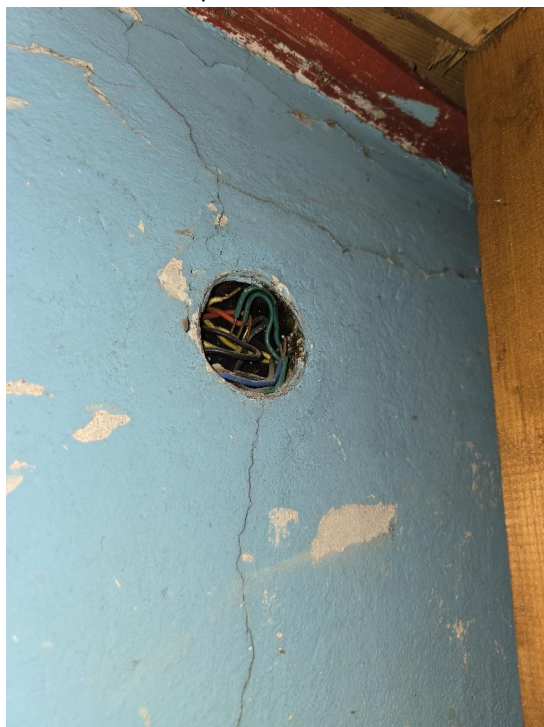
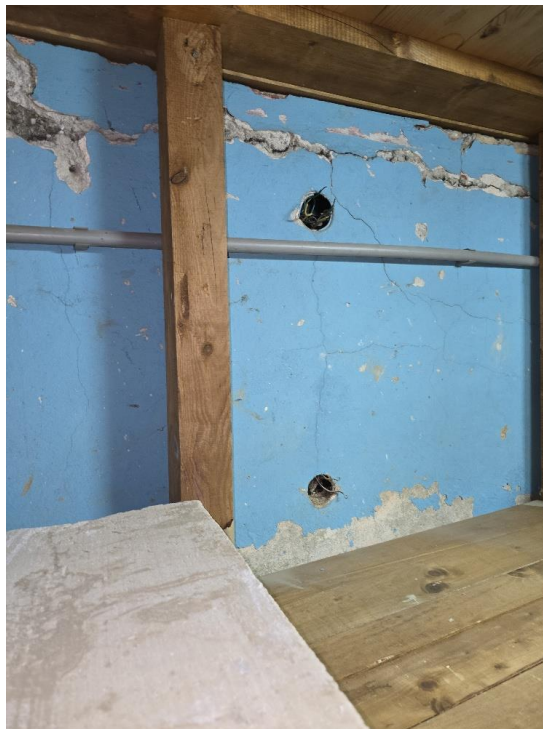
**9. ELEKTRIČNE RAZDELILNE DOZE NISO POKRITE S POKROVI.**

Elektro razdelilne doze je potrebno pokriti s pokrovi. Takšna uporaba električnih razdelilnih doz je zelo nevarna in nedopustna.

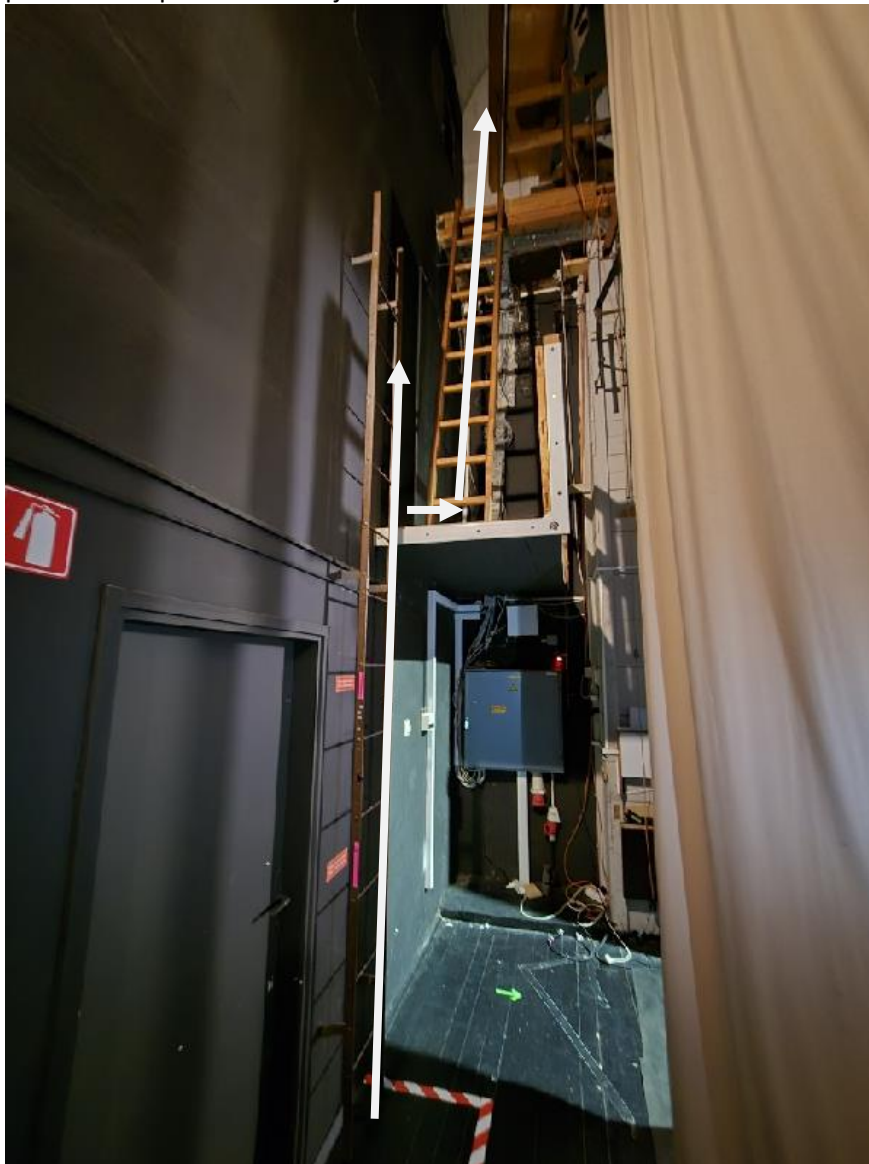
10. DOSTOP NA PODSTROPNI ODER ZA NASTAVLJANJE ODESKIH LUČI IN REFLEKTORJEV JE POPOLNOMA NEUSTREZEN IN NEVAREN ZARADI PADCA Z VIŠINE. OBSTAJA VELIKA NEVARNOST PADCA Z VIŠINE, SAJ NOBENA OD NAMEŠČENIH DVEH LESTEV NIMA HRBTNE ZAŠČITE, KI VARUJE DELAVCA PRED PADCEM Z VIŠINE.

11. ODESKIE LUČI SE NASTAVLJAJO TAKO, DA SE MORA DELAVEC SKLANJATI IZVEN PODSTROPNEGA ODRA IN JE MED TEM PRIVEZAN Z VAROVALNIM PASOM, KI GA VARUJE PRED PADCEM Z VIŠINE cca 8m.

Vsaka strešna lestev mora imeti na višini 3m in višje hrbtno zaščito.

1. Urediti nov dostop skozi vrata v 2. etaži direktno na podstropni oder. Statik mora izdelati statični izračun in določiti mesta namestitev sidrišč v steno za delavca, ki je privezan z varovalnim pasom, ko nastavlja reflektorje. Brez ustreznih sidrišč in uporabe varovalnega pasu delavec ne sme opravljati delo pri katerem se nagiba izven ograje odra med nastavljanjem reflektorjev ali oderskih luči.

2. Glede na to, da je velika frekvenca vstopanja in sestopanja na podstropni oder med predstavami, predlagamo namestitev dvigala, ki bi osebo popolnoma razbremenila hoje po stopnicah in lestvah ter nevarnosti padca z višine.

3. Urediti dvizžno rampo z reflektorji, kateri so nameščeni na rampi in se jih nastavlja na tleh (na odru). Nato se rampo dvigne pod strop. Rampa je pritrjena na stropu. Statik mora predhodno izdelati statični izračun, kjer določi nosilnost stropne konstrukcije in največjo dovoljeno obremenitev. Predlagam predhodno prenovo stropne konstrukcije.

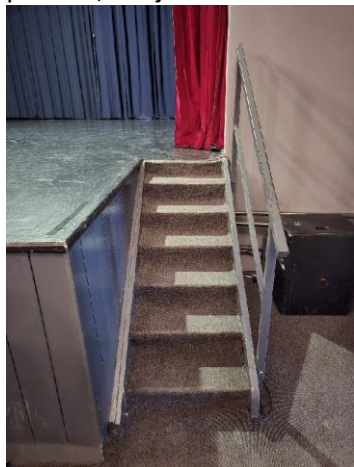
12. OGRAJA ZA DOSTOP NA ODER NI PRAVILNA IN JE NESTABILNA. STOPNIŠČA, KI IMAJO DO 5 STOPNIC MORAJO IMETI OGRAJO NA ENI STRANI. STOPNIŠČA, KI IMAJO OD 6 DO 10 STOPNIC, MORAJO IMETI OGRAJO NA OBEH STRANEH.

Ograjo je potrebno namestiti tudi na drugi strani stopnic. Ograjo, ki je že nameščena je potrebno stabilno pritrditi, ker je nestabilna.

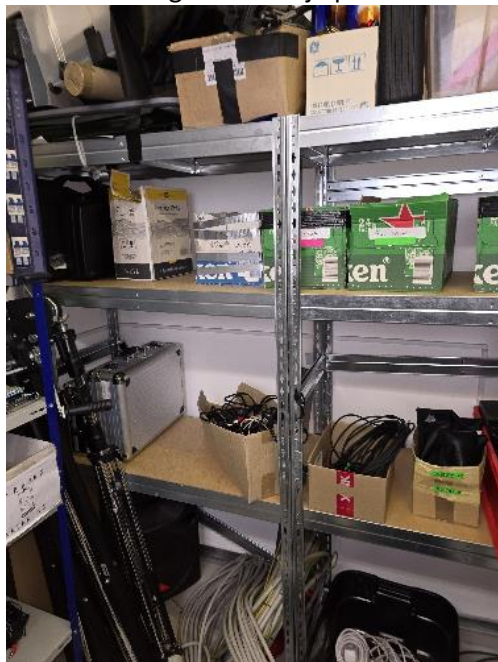
13. REGALI NIMAJO NAMEŠČENO OZNAKO ZA NOSILNOST POLICE.

Na začetku regalne vrste je potrebno namestiti oznako za nosilnost police.

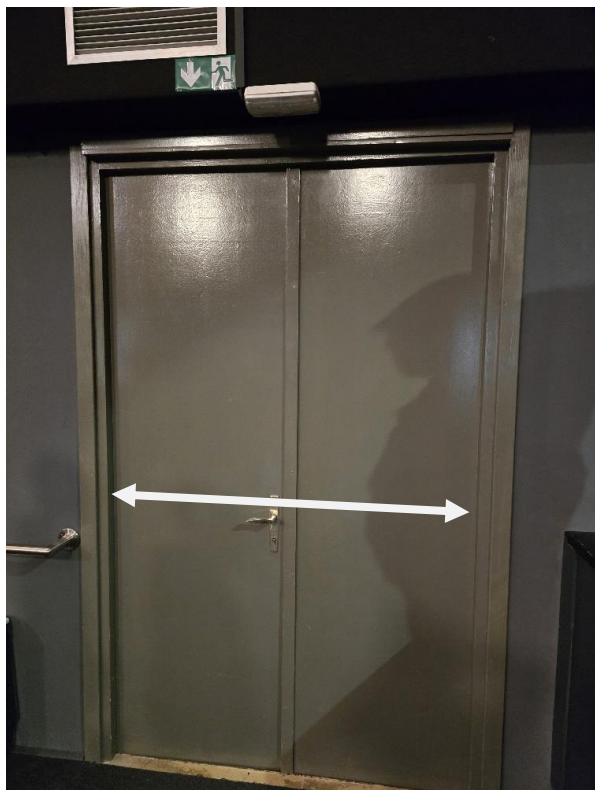
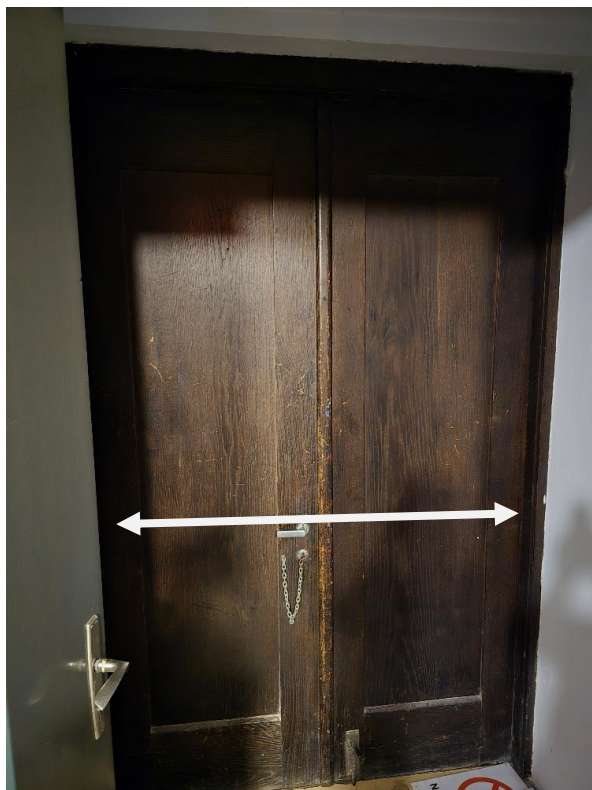
DVORANA**14. VRATA ZA IZHOD IZ KINODVORANE NISO USTREZNA, KER NIMAJO PANIK KLJUKO PO CELOTNI ŠIRINI.**

Na vsa vrata je potrebno namestiti odpiralo po celotni širini. S tem se vrata takoj odprejo, ko jih potisneš na katerikoli točki odpirala.

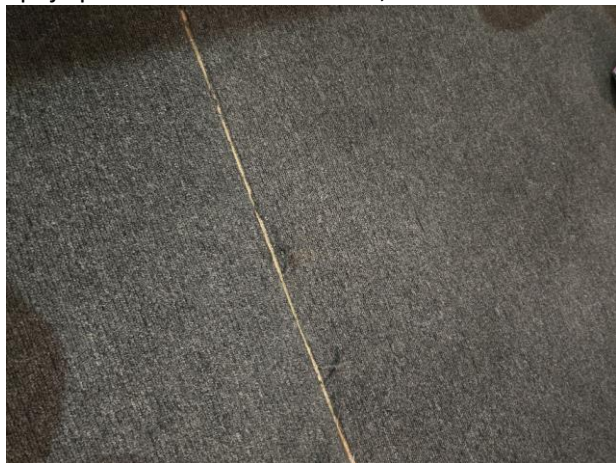
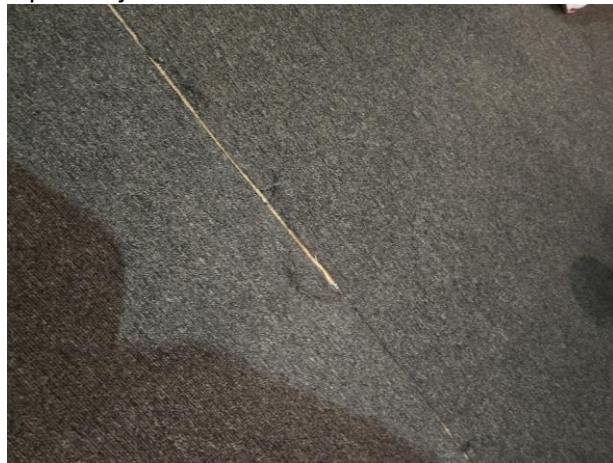
**15. NA TLEH SE NAHAJA TALNA OBLOGA, KI JE NA NEKATERIH MESTIH SPOJENA. SPOJ NA DOLOČENIH MESTIH NI USTREZEN, KER SE JE DELNO ODLEPIL OD TAL. ZATO SE LAHKO OBISKOVALEC(KA) SPOTAKNE IN PADE.**

Spoje potrebno ustrezno urediti, da ne bo nevarnosti spotikanja.

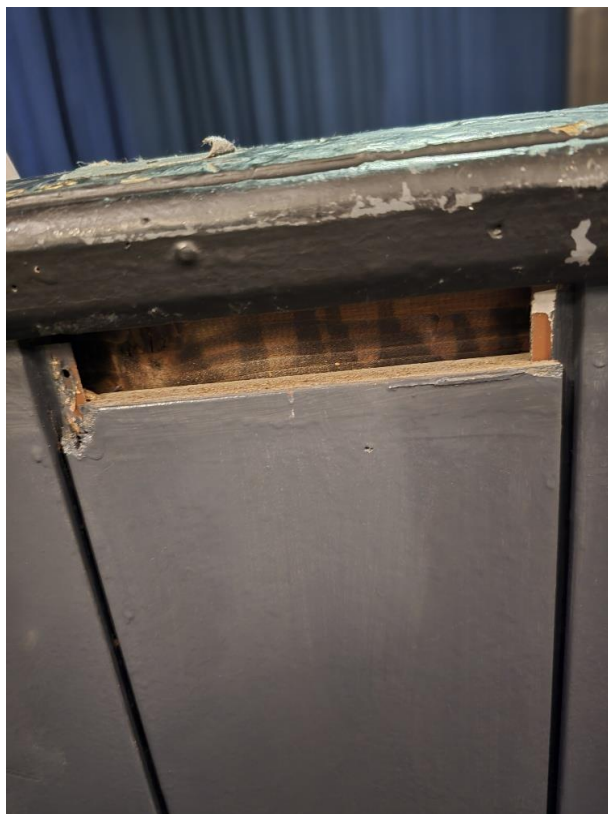
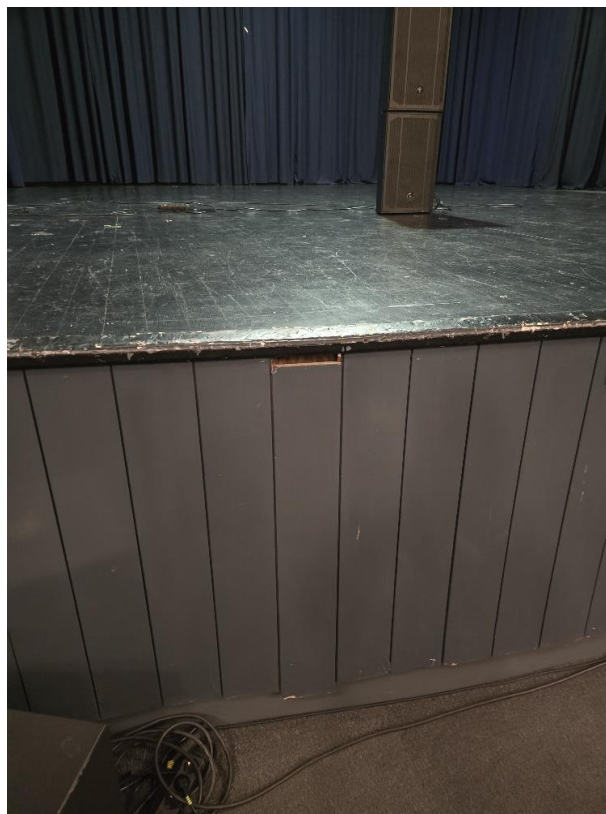
16.SPREDNJA STRAN ODRA JE NA NEKATERIH MESTIH POŠKODOVANA. MANJKA DEL LESENE OBLOGE, KAR PREDSTAVLJA NEVARNOST ZA POŠKODBO OBISKOVALKE OZIROMA OBISKOVALCA.

Potrebno je natančno pregledati oder in vse njegove sestavne dela, ter zamenjati dotrajane dele odra z novimi.

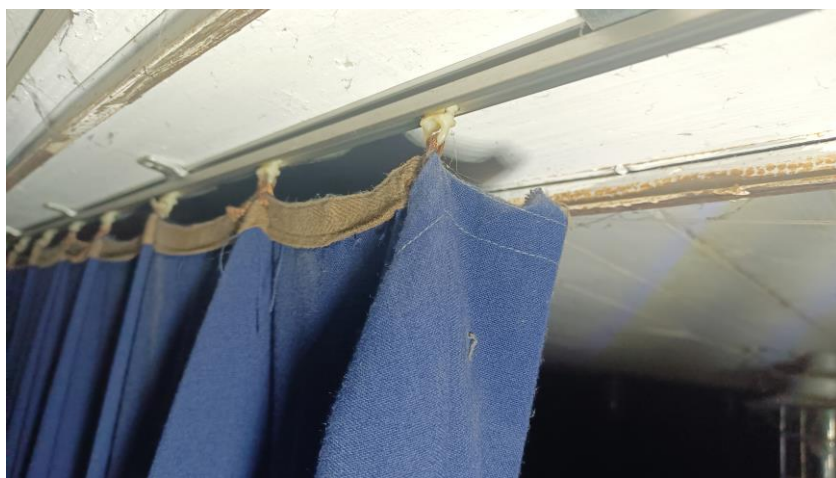
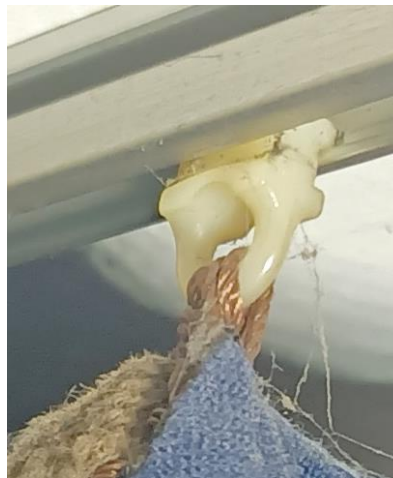
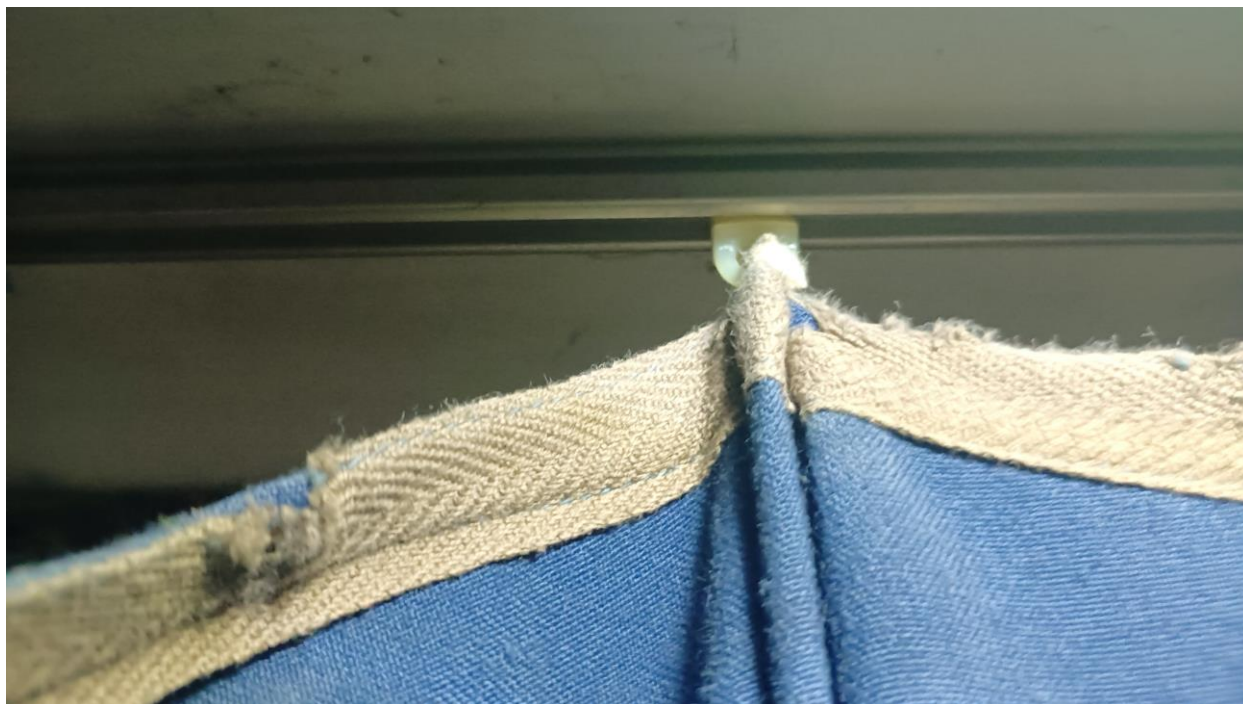
17.PRITRDITEV TEŽKIH ODRSKIH ZAVES NI USTREZNA. PRITRDLNI PLASTIČNI MATERIALI SO DOTRAJANI, NEKATERI CELO ODLOMLJENI. PRAV TAKO JE VPRAŠLJIVA CELOTNA STABILNOST VODIL, KI SO PRAV TAKO ŽE DOTRAJANA. OB PREDSTAVAH OTROK SE DOGAJA, DA SE OTROCI TUDI OBEŠAJO NA ZAVESE, KAR ŠE DODATNO POVEČA OGROŽENOST OTROK OB ŽE PREDHODNO UGOTOVLJENI POMANJKLJIVI STABILNOSTI ZAVES. ZATO LAHKO PRIDE DO LOMA OZIROMA PRETRGANJA IN PADANJA ZAVES.

Namestiti je potrebno ustrezne stabilne pritrdilne materiale za nosilnost velikih in težkih odrskih negorljivih zaves.

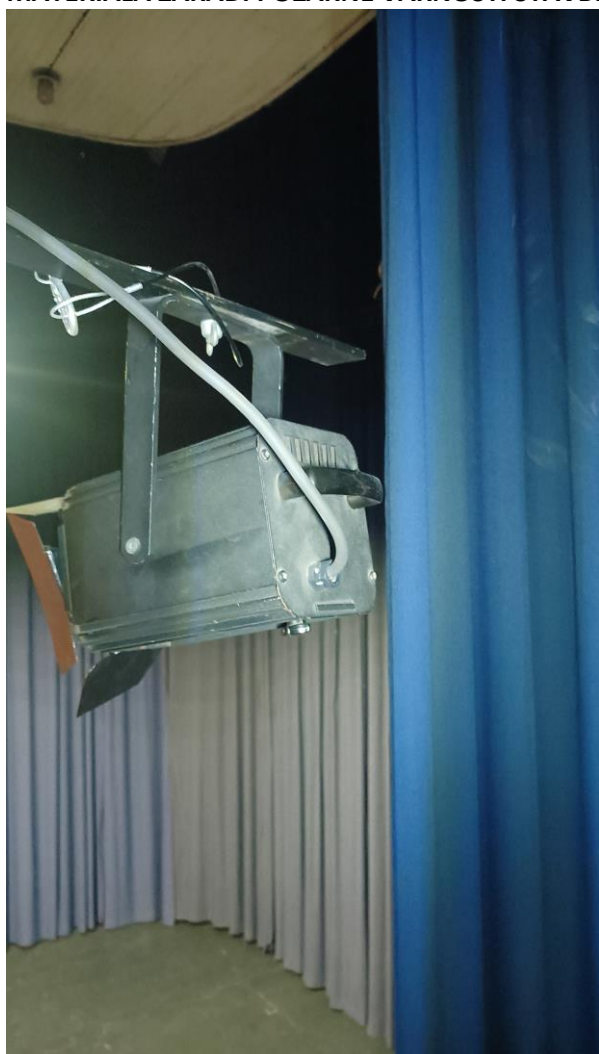
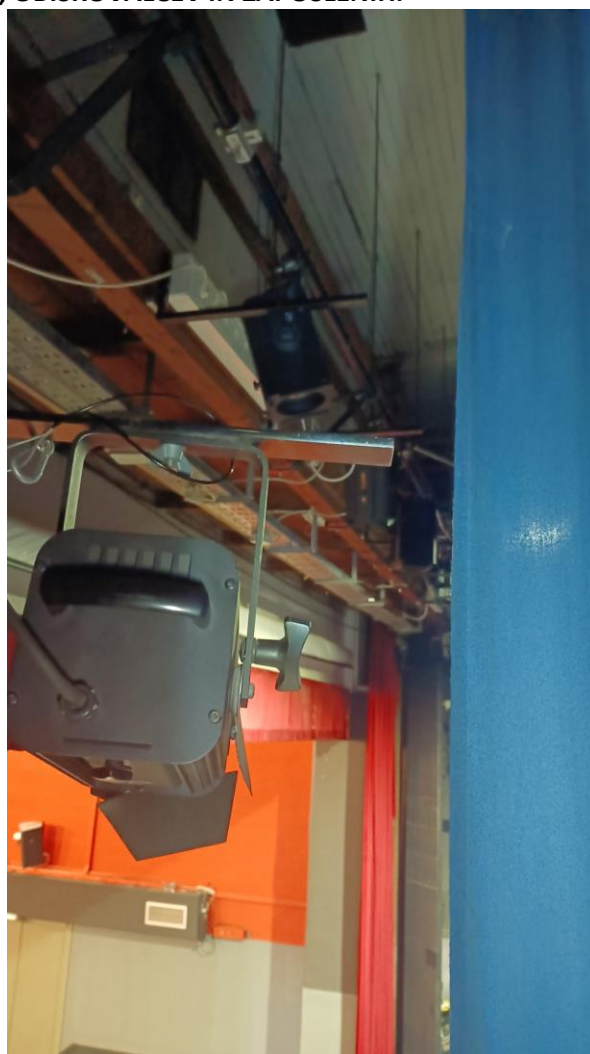
18. PREVERITI NEGORLJIVOST ZAVES. PO PRIDOBLENIH INFORMACIJAH, ZAVESE NISO IZ NEGORLJIVEGA MATERIALA, KAR JE NEDOPUSTNO IN POŽARNO OGOŽUJOČE. V BLIŽINI ZAVES SO NAMEŠČENI REFLEKTORJI, KI SE MED UPORABO MOČNO SEGREJEJO. ZAVESE MORAJO BITI IZ NEGORLJIVEGA MATERIALA ZARADI POŽARNE VARNOSTI STAVBE, OBISKOVALCEV IN ZAPOSLENIH.

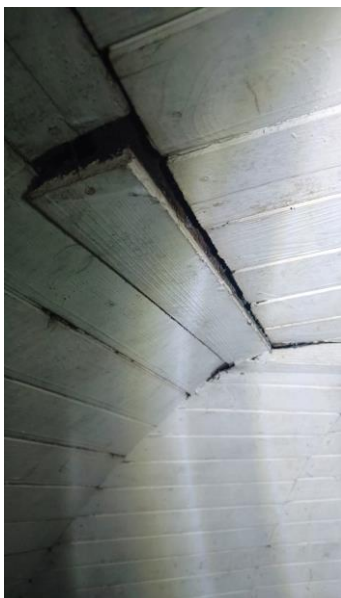
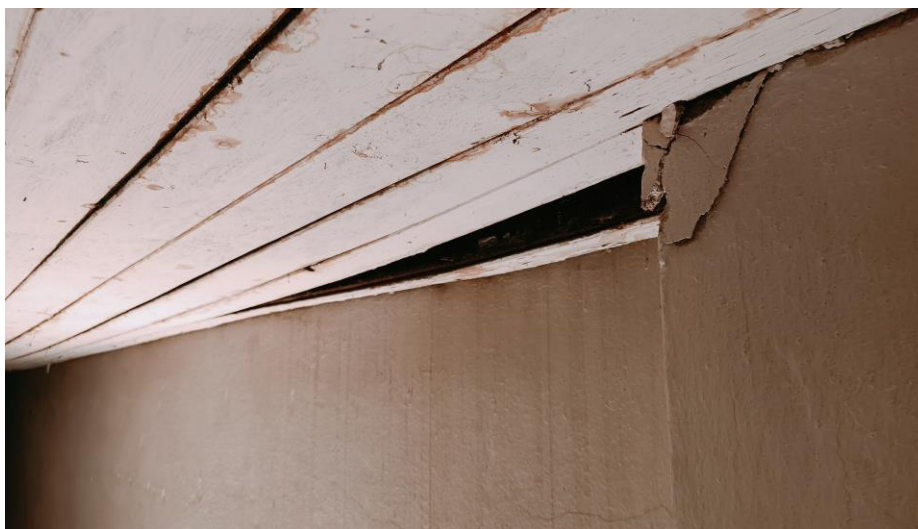
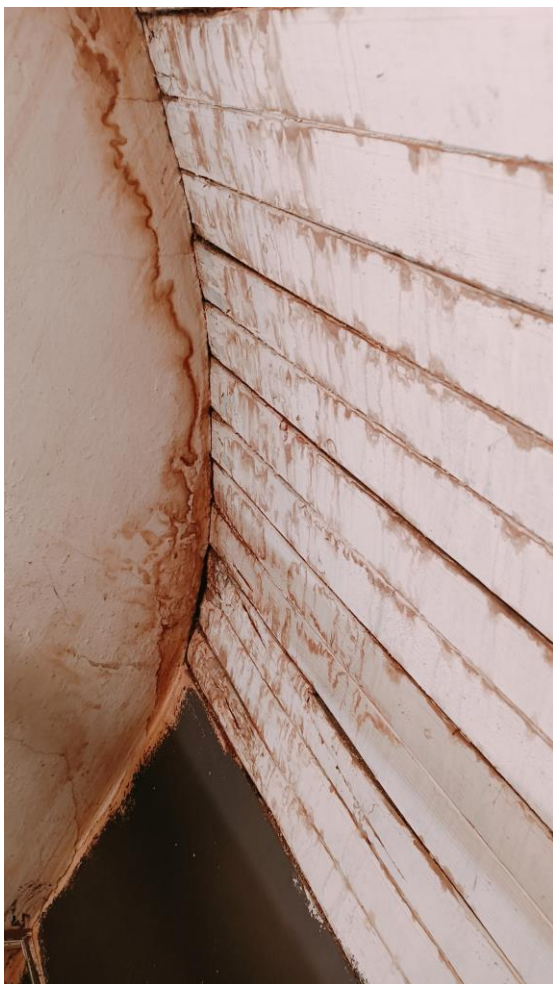
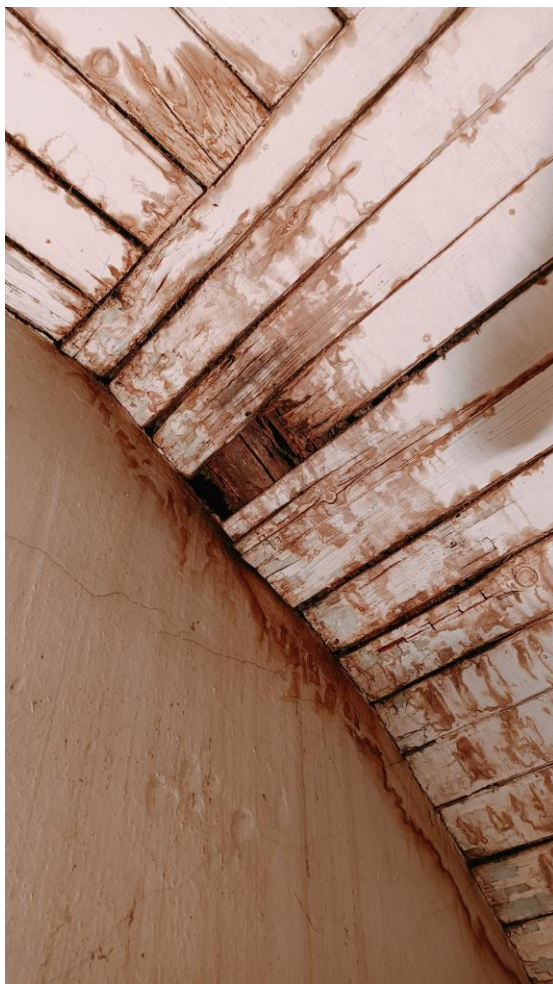
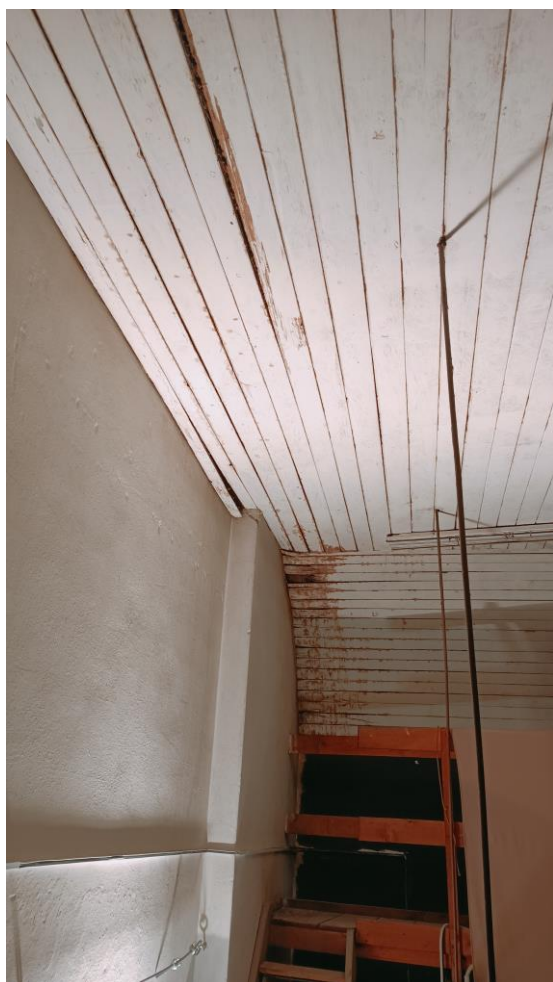
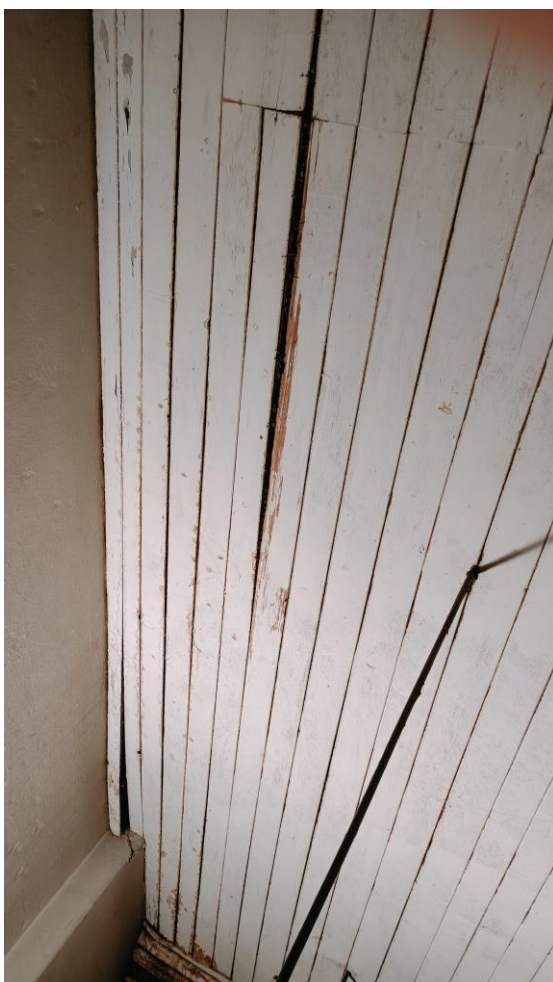
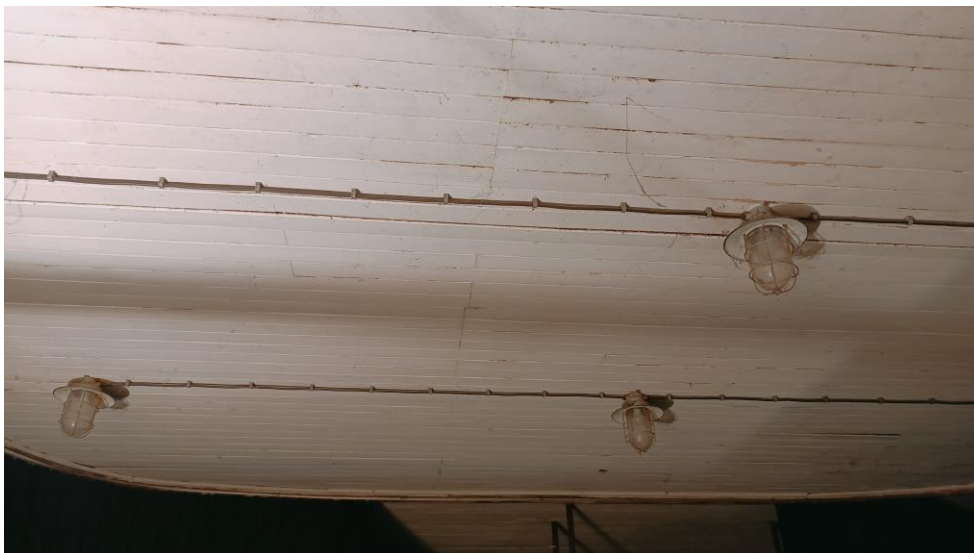
STROP NAD ODRUM

19. STROP JE PO 100 LETIH UPORABE DOTRAJAN. ZATO SE JE POJAVILO NEKAJ OPAZNIH, ZASKRBLJUJOČIH NEVARNOSTI IN SICER:

- **PRVA JE TA, DA LESENE DESKE VISIJO S STROPA. ZATO LAHKO PRIDE DO PADANJA PREPARELIH DESK Z VELIKE VIŠINE NA ZAPOSLENE, NASTOPAJOČE ALI OBISKOVALCE, KADARE SE POJAVIJO NA ODRU IN S TEM SO TE OSEBE CELO ŽIVLJENJSKO OGROŽENE. LESEN STROP ZAMAKA ZATO SE Z LETI NOSILNOST LE ZMANJŠUJE.**

- **DRUGA NEVARNOST JE ZMANJŠANA NOSILNOST CELOTNEGA STROPA. NA STROPU JE OBEŠEN PODSTROPNI ODER IN KONSTRUKCIJA ZA LUČI TER REFLEKTORJI, KAR PREDSTAVLJAJO PRECEJŠNJO OBREMENITEV OZIROMA TEŽO. GLEDE NA STANJE JE NOSILNOST VPRAŠLJIVA.**

- **TRETJA NEVARNOST JE BLIŽINA ELEKTRIČNIH INŠTALACIJ IN LUČI NA STROPU, KAR LAHKO OB ZAMAKANJU VODE PRIVEDE DO ELEKTRIČNEGA UDARA IN POSLEDIČNO DO POŽARA.**

- **PRAV TAKO SE POJAVLJA NEVARNOST USIPANJA PRAHU IN UMAZANIJE TER PESKA SKOZI ODPRTINE PRI ČIŠČENJU STROPA, KAR SE REDNO DOGAJA. OGROŽENA JE OSEBA, KI ČISTI.**

- **ČETRТА NEVARNOST JE ODPADANJE OMETA Z ZIDU, KAR SE »LEPO« VIDI NA SPODNJI SLIKI. OGROŽENI SO PRAV TAKO VSI, KI SO TAKRAT NA ODRU.**

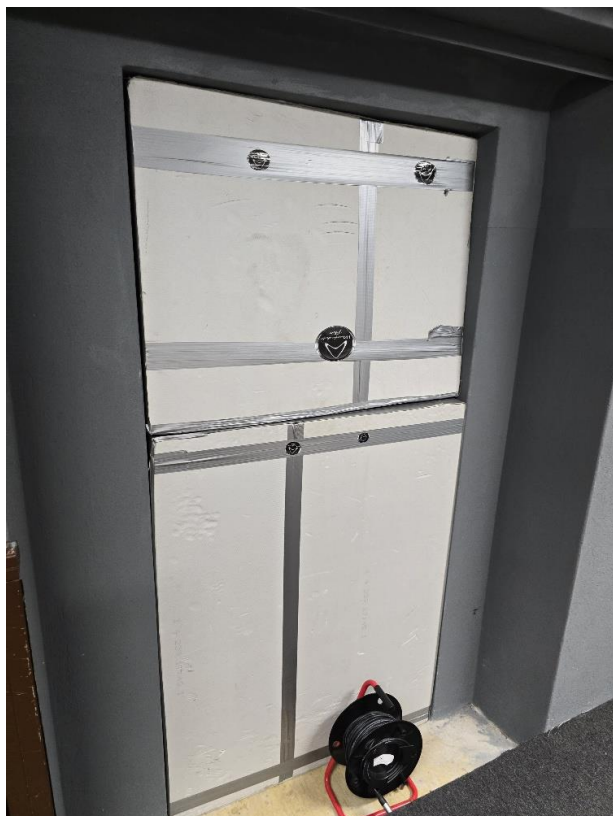
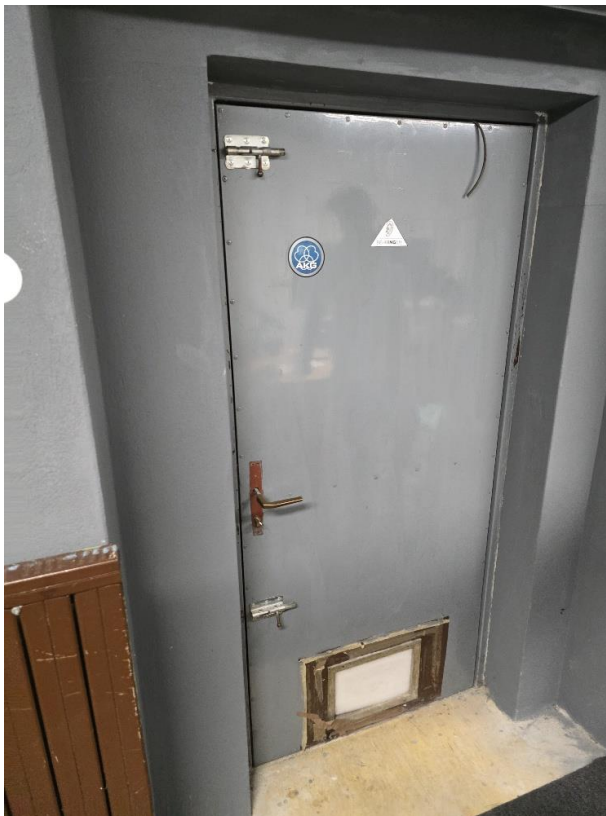
VRATA IZ KABINE KINODVORANE

20.VRATA NIMAJO ZVOČNE IZOLACIJE, ZATO SE SLIŠI VELIK HRUP V DVORANO, KO SE MINO PRIPELJE VLAK. HRUP JE MOTEČ ZARADI BLIŽINE ŽELEZNIŠKE PROGE.

Trenutno so delno izolirali hrup z namestitvijo stiropora pred vrata, kar pa ni pravilno. Ta vrata so prav tako evakuacijski izhod in morajo biti v času predstav odklenjena in prehodna v vsakem trenutku. Stiropor ne sme biti nameščen na vratih v času predstave.

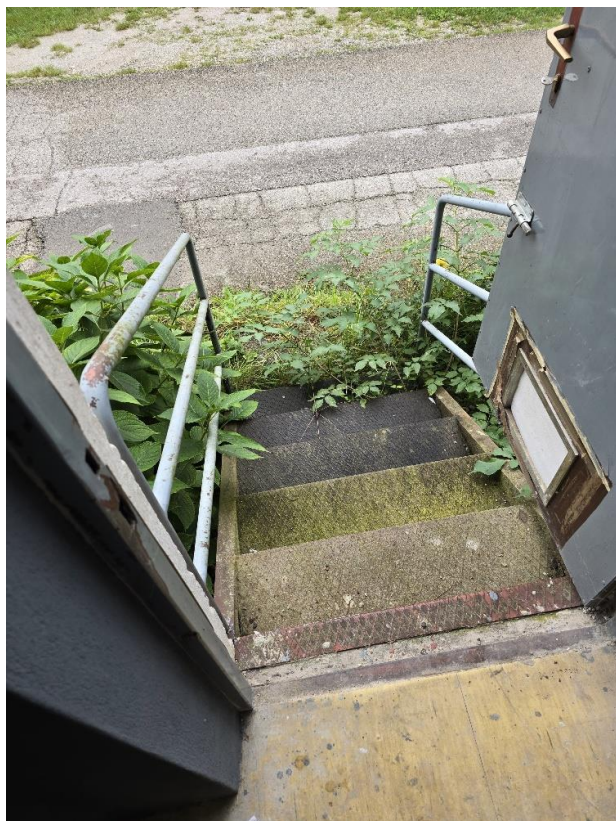
Prav tako je potrebno urediti varen dostop ali izstop skozi vrata iz kabine, saj je trenutna situacija nevarna in nedopustna.
